令和3年7月15日
独立行政法人国民生活センター

男児用水着のインナー生地を確認しましょう —陰茎部の皮膚が挟まり、取れなくなることも—

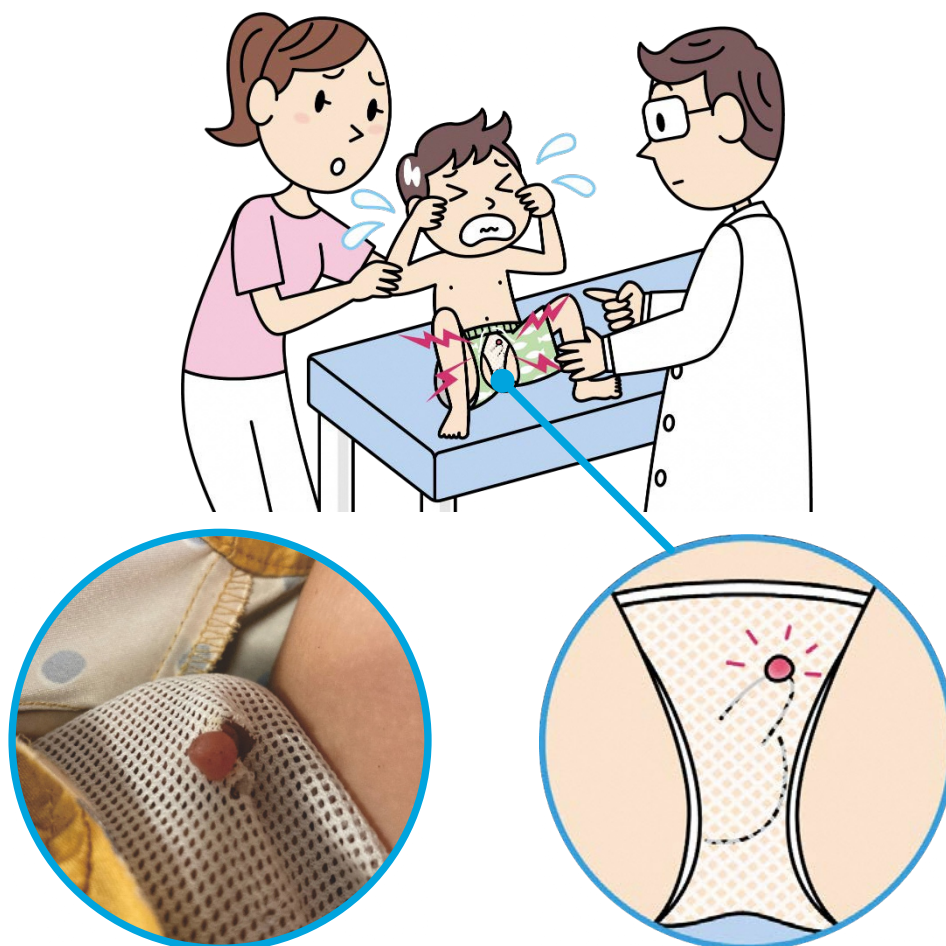
図. 【事例3】の事故時のイメージイラスト

【事例3】海水パンツのインナーのメッシュ生地に陰茎部の皮膚が挟まり、海水パンツが脱げなくなりました

海水浴に行ったときに、海水パンツのインナーのメッシュ生地に男児の陰茎部の皮膚が挟まり、海水パンツが脱げなくなりました。医療機関を受診し、後遺症は残らないが通院の必要があると診断された。インターネットで調べてみたところ、10年ほど前に、別の製造事業者の商品で同様の事故が起き回収していることが分かった。当該海水パンツも製造事業者が回収すべきではないのか。
(2020年8月発生、6歳男児)

左下：陰茎部側面の皮膚が挟まれた実画像 *公開については相談者のご了承を得ています。
陰茎部側面の皮膚がメッシュ生地に挟まり水膨れのように膨らんでしまっている。
右下：患部の位置関係等実画像をイラスト化したもの

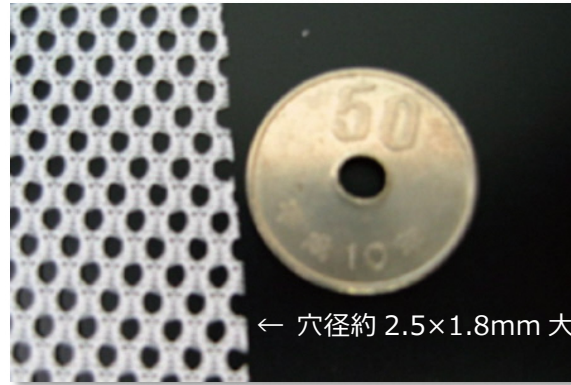
20年以上にわたり、同様の事故が発生しているのは、水着の裏地に穴が空いていると直ぐにわかるほど目の粗いメッシュが使用され続けているからです（次頁写真参照）。

写真. 一症例の男児着用水着のインナーのメッシュ生地【種市医師提供画像】 (注9)

同様の事故を防ぐため、保護者は、メッシュを使用した水着を子どもに着用させないようにしましょう。メッシュ付きの水着を使用する場合、少なくとも穴が空いていることが直ぐに分かるようなものは避けましょう。事業者においては、前述のガイドラインを順守し、メッシュを使用した水着を製造、販売しないことを強く望みます。

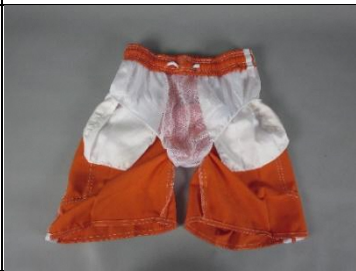
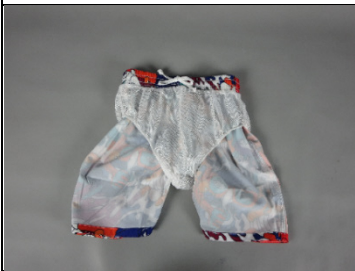
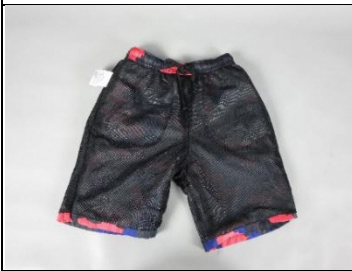
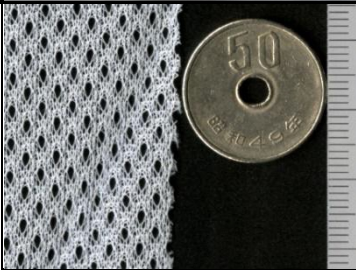
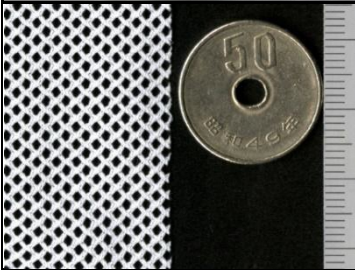
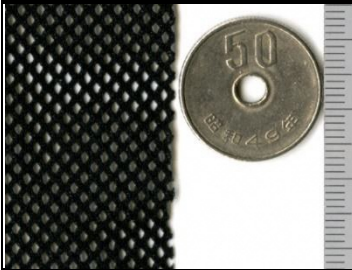
表2. 穴が空いていると直ぐに分かるメッシュ生地が使われている水着（例）

インターネットショッピングモールでは、インナーに使われているメッシュ生地形状の違いはあるものの、症例のものと同程度の2mm前後のサイズの、穴が空いていると直ぐに分かるメッシュ生地が使われているものが販売されていました（表2参照）。

穴径：約 2.0×1.3 [mm]	穴径：約 2.0×1.3 [mm]	穴径：約 2.0×1.3 [mm]

水着のインナーに陰茎部の皮膚が挟まれる事故を防止するため、全日本婦人子供服工業組合連合会等は2010年、水着にメッシュ形状の素材を用いないことを「子供用衣類の設計に関する安全対策ガイドライン」に盛り込みました。しかし、未だにインナーに穴が空いていることが直ぐに分かるメッシュ生地が使用されている商品が販売され、事故も発生しています。事故の再発防止のため、事業者においてはガイドラインの内容を参考に少なくとも前面のインナーにメッシュ生地が使われた水着が製造されないよう、また、そのような商品が販売されないよう要望します。
